INGENIERIA DE POZOS

BAYONA COUNTRY II

Mantenimiento y equipamiento de Pozo único

Mantenimiento Pozo único

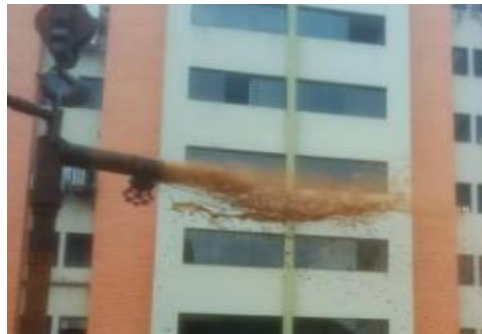
- El día lunes 05 y martes 06 de marzo se realizó desalojo con compresor

Desalojo con compresor

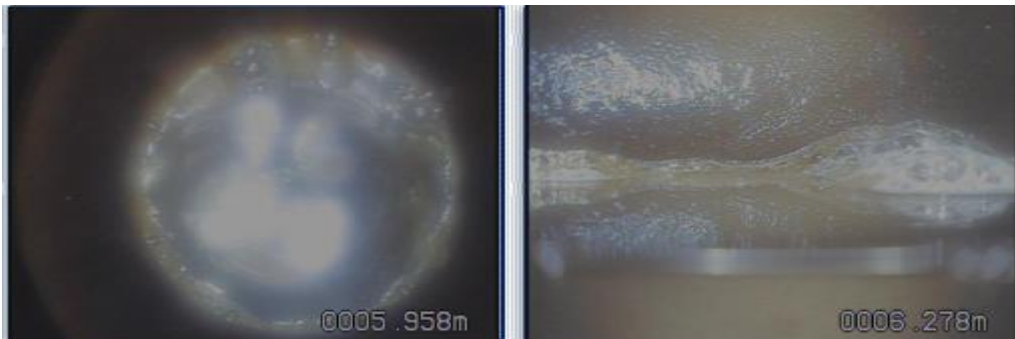
Nivel estático vista frontal y lateral

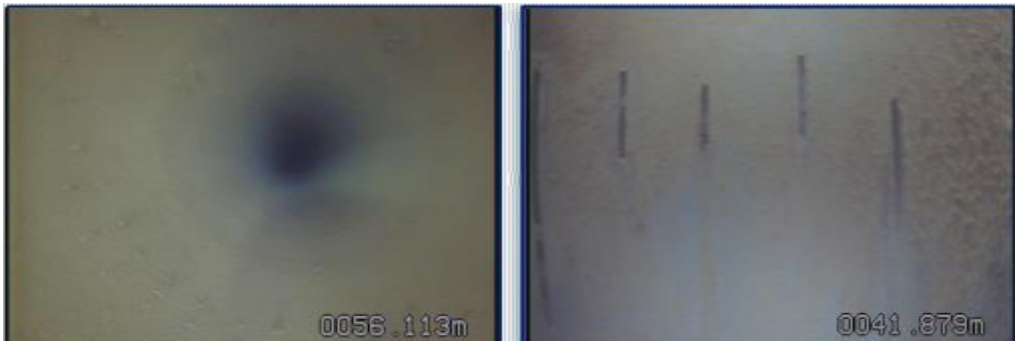
Ranuras de captación con presencia de carbonatos

- ✓ Realizar mantenimiento entre 12-18 meses.
- ✓ Actualizar manifold de descarga.

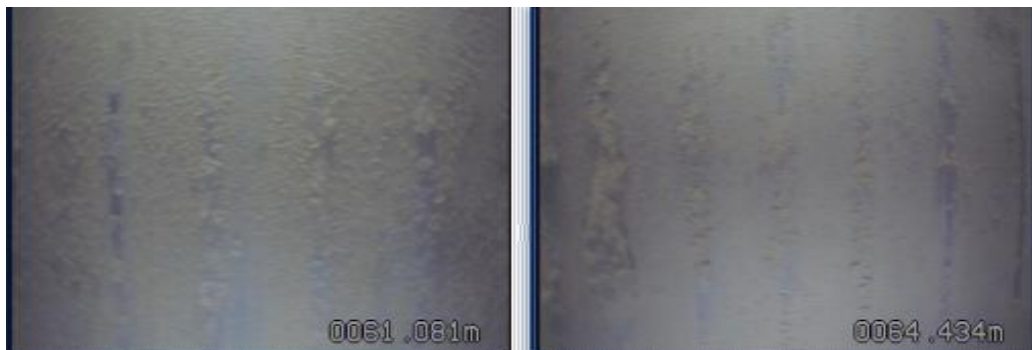
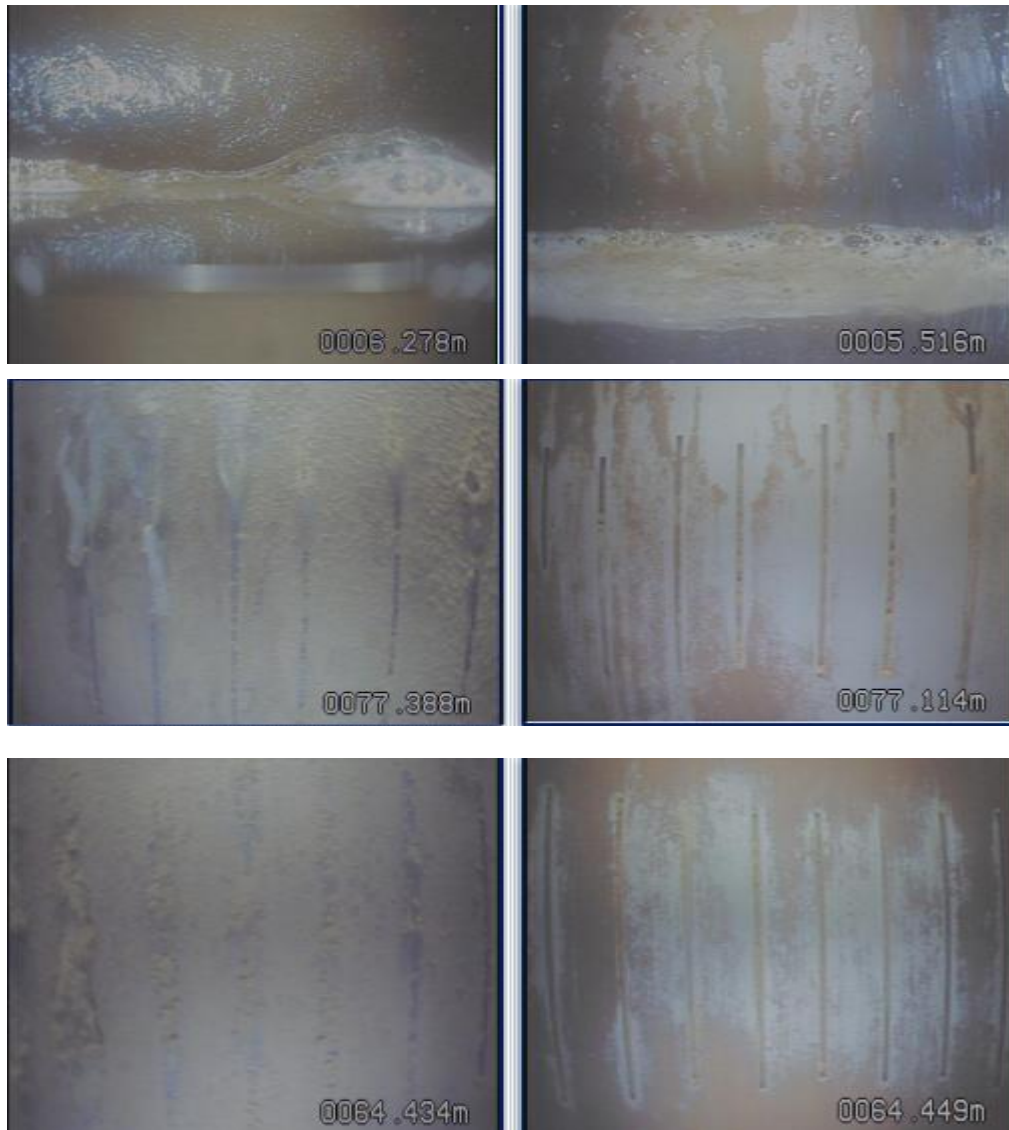
- Con respecto a las filmaciones se puede observar buena visibilidad, agua clara con algunas partículas en suspensión.
- La tubería esta en buenas condiciones, es decir, no tiene perforaciones ni fracturas.
- Se observa una mejora en las ranuras de captación y una mejora en el nivel estático de **0,7 metros**, al igual que se recupero **3,7 metros de profundidad** ya que al utilizar las procedimientos, herramientas y personal adecuado se logran buenos resultados.
- El pozo no cuenta con punta de lápiz.

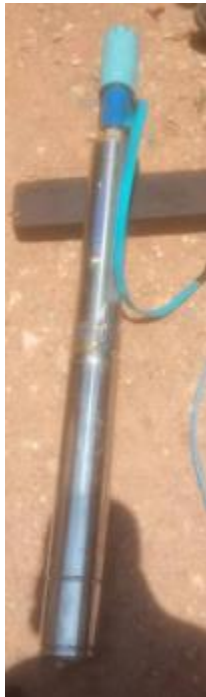
- El día lunes 27 de marzo se instaló el equipo de bombeo, conformado por un cuerpo de bomba marca Panelli modelo 95PR3511 con motor marca Panelli de 3 HP / Trifásica / 230 v / 4" de diámetro / 60 Hz.
- Se tuvo que realizar una instalación temporal con el fin de suministrar agua al tanque, con una manguera y abrazaderas debido a que la conexión a la red esta partida.
- Por otra parte se colocaron tubos de descarga de 2" de diámetro en PEAD con insertos metálicos. También se sustituyeron los siguientes componentes: válvula check, sondas de nivel, reducciones, cable plano para sondas 3x16, cable plano de potencia especial para bombas sumergibles 3x12.
- Adicional se colocó un mecate de Nylon de 3/8" para aseguramiento de la bomba.
- Por último, se colocó una camisa de refrigeración para un mejor enfriamiento del motor.

*Bomba Panelli
modelo 95PR511*

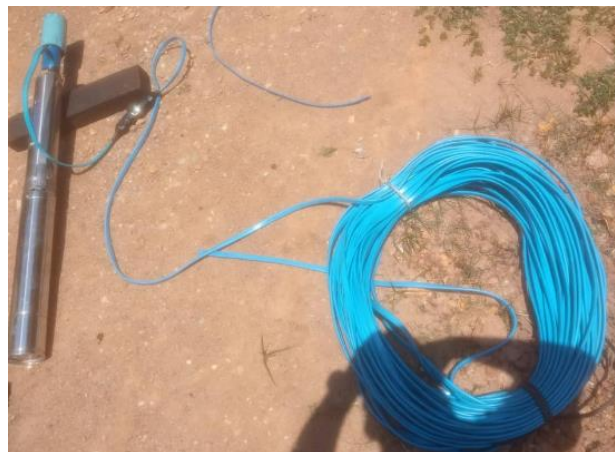
*Bomba empalmada con el cable de
potencia*

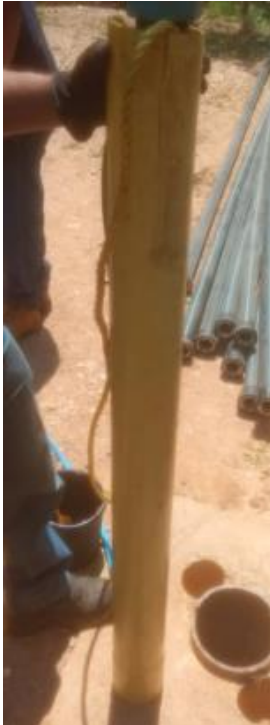
Campana de enfriamiento

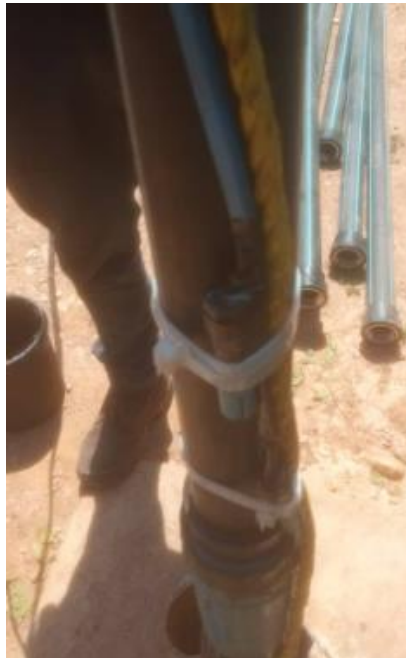
Utilización de cintas trip para el amarre

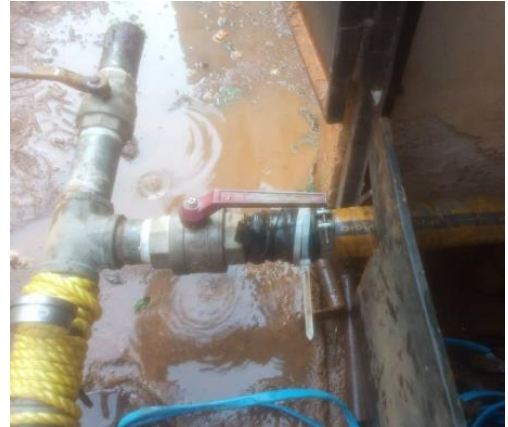
Instalación temporal para suministrar agua al tanque

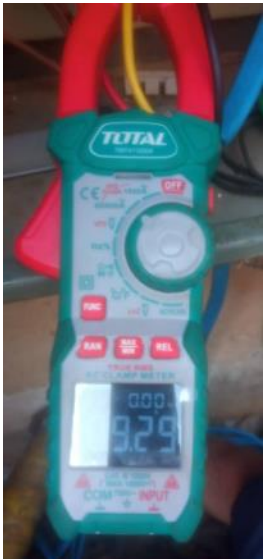
L1= 9,29

El desbalance que se presenta entre las fases es de 2,15%, cuando lo recomendado máximo es 2%.

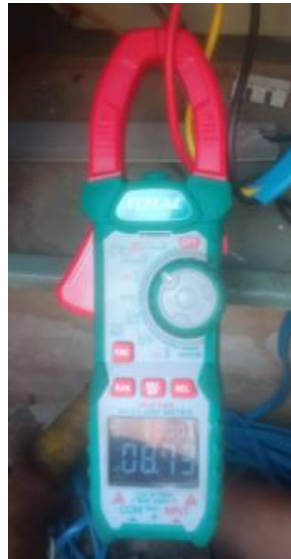
L2= 8,73

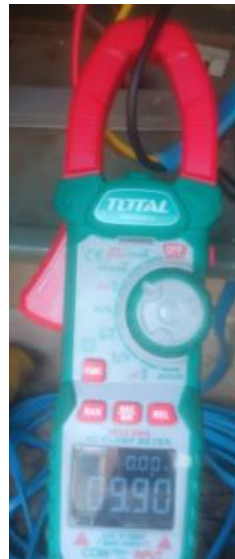
L3= 9,90
